現場名： マンション301号室

工事名： ルームエアコン動作不良改修工事

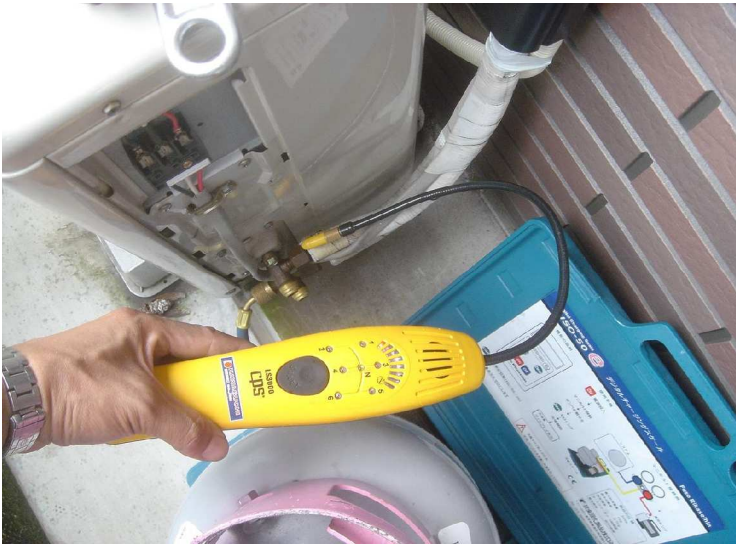
写真番号： 001

撮影対象： 室外機配管接続部

備考： ガス漏れ箇所確認

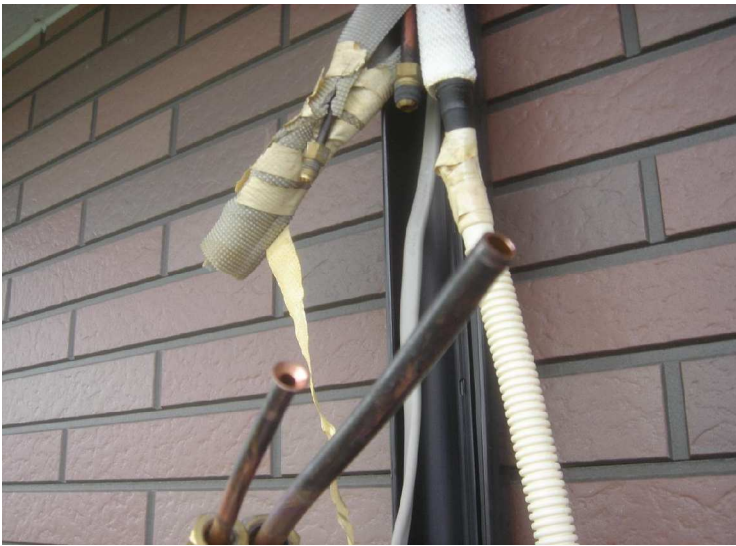
写真番号： 002

撮影対象： 室外機配管接続部

備考： ガス漏れ原因箇所

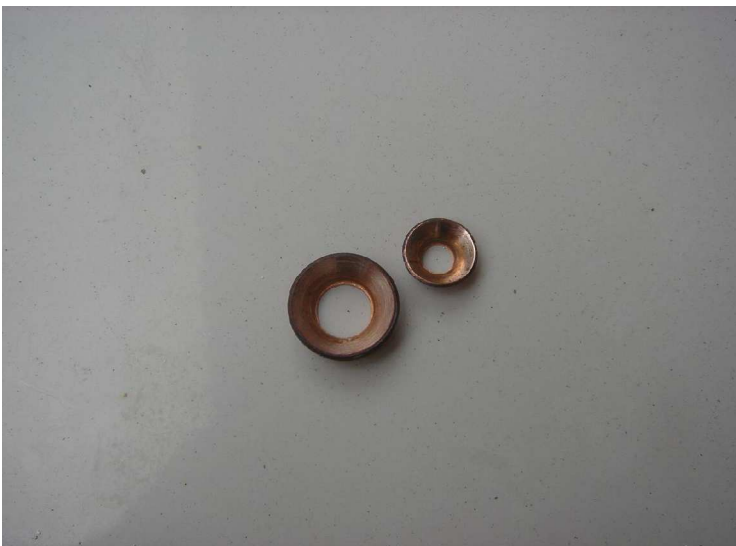
写真番号： 003

撮影対象： 室外機配管接続部

備考： ガス漏れ原因箇所

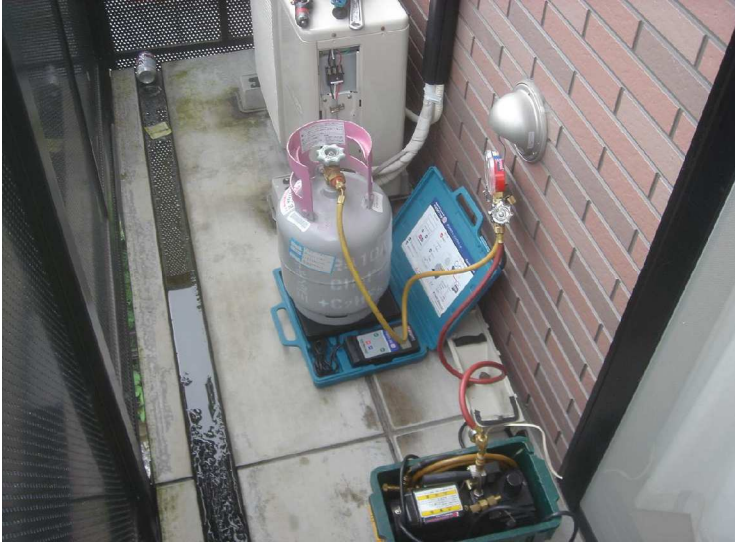
写真番号： 004

備考： 全景

撮影対象： 真空引き及び、ガス充填作業

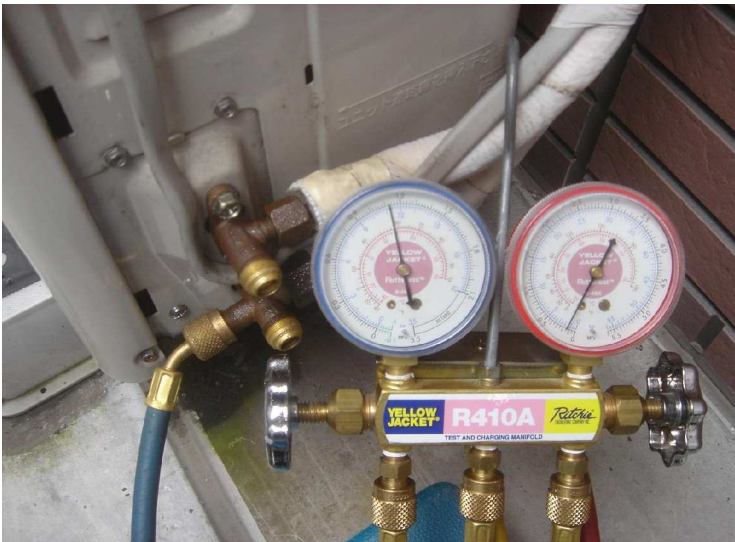
写真番号： 005

備考： ガス圧測定

撮影対象： 室外機ガス充填

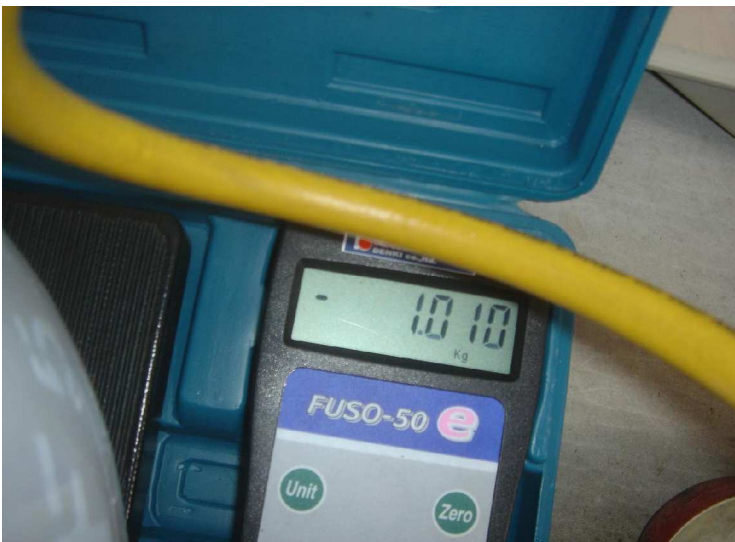
写真番号： 006

撮影対象： 電子測り

備考： R-410A 1Kg充填完了
